### **GABRIEL MAURY**

# 2 Essai de classification des pigeonniers lotois

Nous poursuivons ici l'étude des pigeonniers-tours lotois avec la suite de l'article paru dans le numéro précédent, permettant ainsi d'illustrer de façon plus ample la typologie élaborée par l'auteur. Le fonds exceptionnel patiemment constitué durant de longues années par Gabriel Maury mérite qu'on s'y attarde. La richesse de cette collecte photographique certains bâtiments présentés ont aujourd'hui complètement disparu ou sont dans un état de délabrement avancé tandis que d'autres ont été transformés ou restaurés - doublée d'une observation méticuleuse des moindres détails de l'édifice fournissent de précieuses données, notamment sur la grande diversité des ouvertures, leur mode de construction et les divers systèmes de protection mis en oeuvre contre l'ascension des rongeurs.

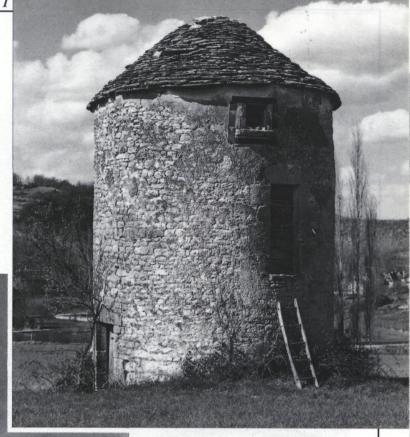
1. Tour du plan circulaire. Accès au 1er étage au moyen d'une échelle portative. Pas de randière. Ouverture d'accès des pigeons protégée par une ceinture métallique en tôle. Epi de faîtage disparu.

Frayssinet. Début années 70.

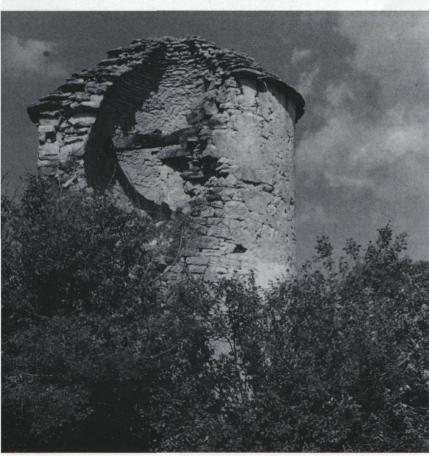
6. Pigeonnier champêtre de plan circulaire avec couverture lauzes posée sur charpente avec une seule pente orientée sud-est. Murs de l'édifice en surélévation de vingt à trente centimètres au dessus du toit qui comporte une lucarne d'envol. Au niveau du rez-dechaussée, curieuse ouverture ébrasée vers l'extérieur.

Saint-Jean-de-Laur. Début années 70.

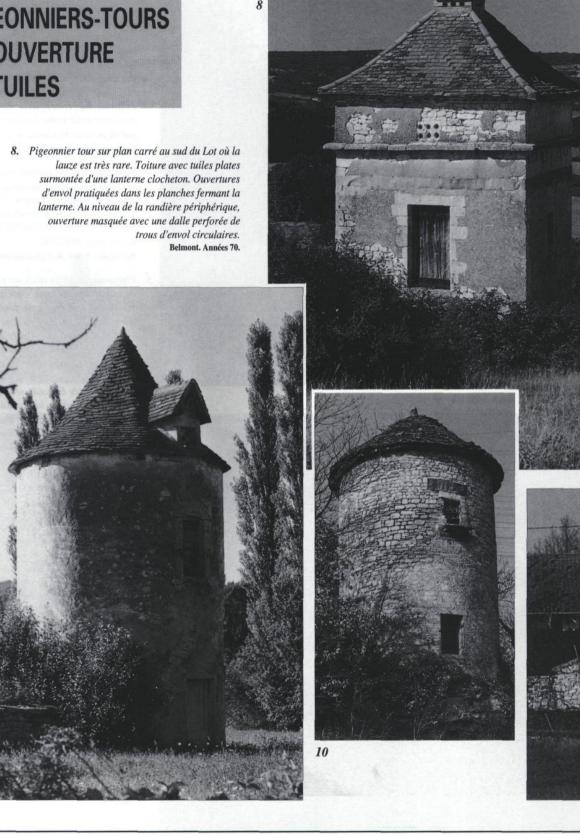
9. Pigeonnier tour sur plan circulaire avec toiture à forte pente en tuiles plates dans une région où la lauze est rare. Pas de lanterne sommitale mais grande lucarne d'envol. Au dessous, l'ouverture du 1er étage, située très haut n'était accessible qu'avec une échelle portative.

Vaillac. Début années 70.

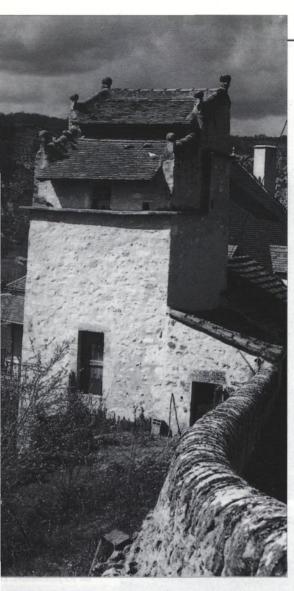
10. Pigeonnier tour aux murs très épais exclusivement voué à l'élevage des pigeons. Une seule porte parfois de dimensions très réduites présente un seuil situé vers 0,80 mètres de hauteur au dessus du sol environnant. Le battant de cette porte ouvrait vers l'extérieur comme en témoignent gonds et feuillures d'encadrement. La plupart n'ont pas de randière mais les entrées des pigeons avaient pu être protégées par un enduit de ciment lisse et tardivement par une ceinture métallique dont subsistent des lambeaux. Présence de quelques lanternes sommitales.

Tour de Faure. Début années 70.

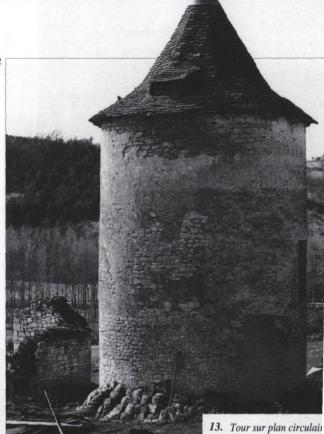
avec toiture à forte per et couverture tuiles plates. Lucarne en "écaille soulevée" ou houteau assez rare en Quercy et plus encore sur les pigeonniers. Le trous d'envol étaient p tiqués dans une planciobturant l'ouverture. Porte du 1er étage accessible avec échelle lante.

Frayssinet. Début années ?

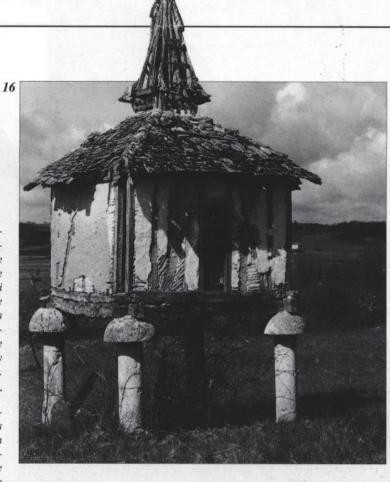
Volière cubique en colombage assise sur quatre colonnes. Chaque colonne est surmontée d'un chapiteau évidé parfois par une gorge profonde, sorte de larmier destiné à arrêter les rongeurs. La volière était surmontée d'une lanterne à clocheton avec épi de poterie. La porte de l'édifice n'était accessible qu'avec une échelle mobile. Néammoins, certaines volières importantes reposant sur six ou huit colonnes possédaient une trappe s'ouvrant dans le plancher et une échelle volante permettait seule d'y pénétrer.

Fontanes. Début années 70. Disparu.

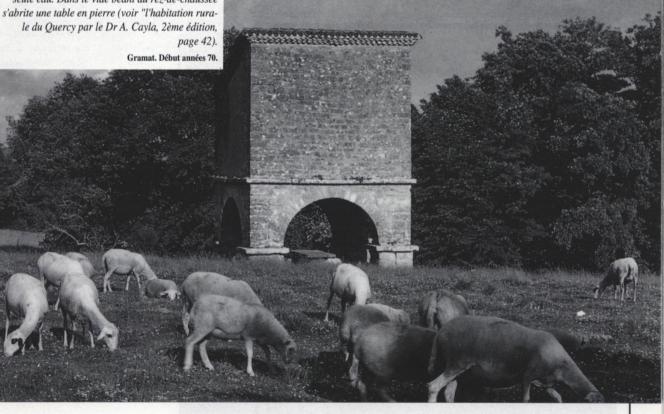
Massive tour de plan carré aux murs épais reposant sur des arcades assises sur de puissants piliers maçonnés, courronnés d'un mince chapiteau en saillie pour interdire l'ascension des rongeurs indésirables. Au dessus des arcades une randière ceinture l'édifice dont la toiture en tuiles est à une seule eau. Dans le vide béant du rez-de-chaussée s'abrite une table en pierre (voir "l'habitation rurale du Quercy par le Dr A. Cayla, 2ème édition, page 42).

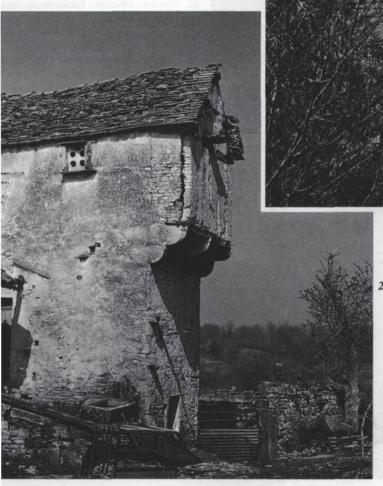
21. Une solution ingénieuse pour agrandir une volière au niveau du 2e étage - peut être jadis au dessus d'un passage ou d'un patus commun - a consisté à allonger ce niveau au moyen de trois longues consoles de pierre sur lesquelles une paroi en calanchage avait été construite de front. L'ensemble était couvert en lauzes.

Saillac. Fin des années 70. Construction restaurée et quelque peu modifiée.

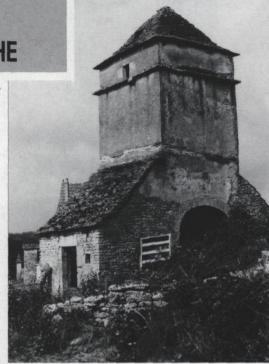
22. Parmi les utilisations auxiliaires des pigeoniers, l'une des plus curieuses est bien celluventoir" à céréales. Deux murs latéraux pralléles encadraient un rez-de-chaussée quouvert sur deux côtés opposés, pouvait êtrbalayé par de violents courants d'air. Le h de la tour qui reposait partie sur les murs sur de gros linteaux de bois, était réservé a pigeons. L'on y observe les traditionnels a nagements mais aussi une randière à bran verticales remontant sous la dalle de déboment du toit.

Figeac. Début années 70. Vraisemblablement dispar

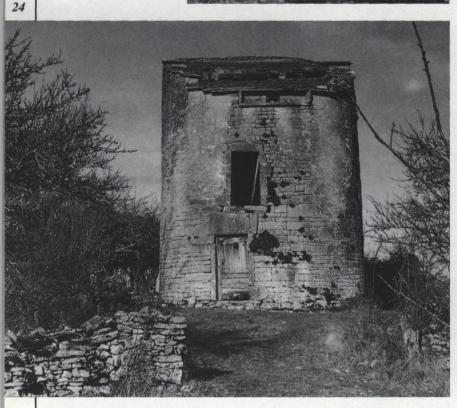
23. Des pigeonniers-porche enjambent fréquement les entrées de cour de petits manoirs de maisons bourgeoises, mais trés rareme comme celui-ci les cours de ferme.

Cette tour porche-pigeonnier exceptionne, sur plan carré conserve les caractéristiqu des pigeonniers de plan quadrangulaire a sa randière et sa toiture en lauzes. A sa be voûte en berceau du porche est contre-bui part et d'autre par de massifs appentis eu mêmes recouverts de lauzes.

Cravssac
